# PLAN LOCAL D'URBANISME

## HORBOURG-WIHR

**Etudes préalables :**

**2/5. Analyse des espaces bâtis**

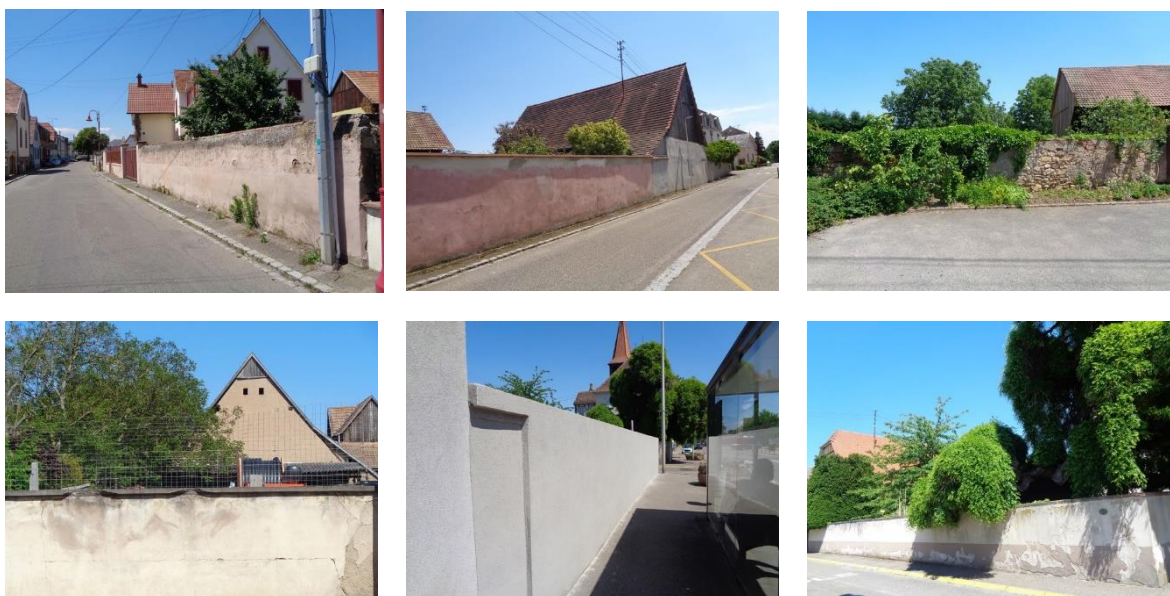
- des murs de clôtures entourant les jardins, qu'on voit aussi d'ailleurs pour les propriétés comprenant des maisons de maître. Ces murs parfois relativement hauts sont encore très présents dans les parties anciennes de la ville, souvent intégrés dans les opérations de rénovation ;

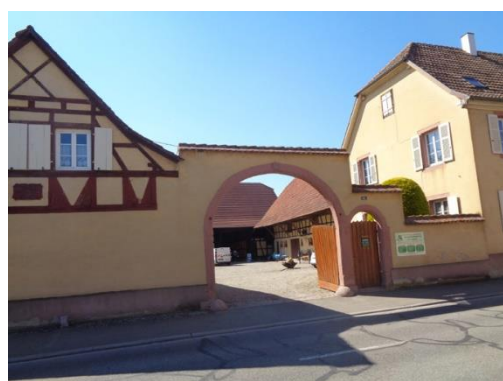
- des porches comprenant une porte pour piétons et une porte cochère, ou plus généralement des piliers de portes/clôtures. Les porches font partie intégrante de l'ensemble immobilier constitué par une ancienne ferme.

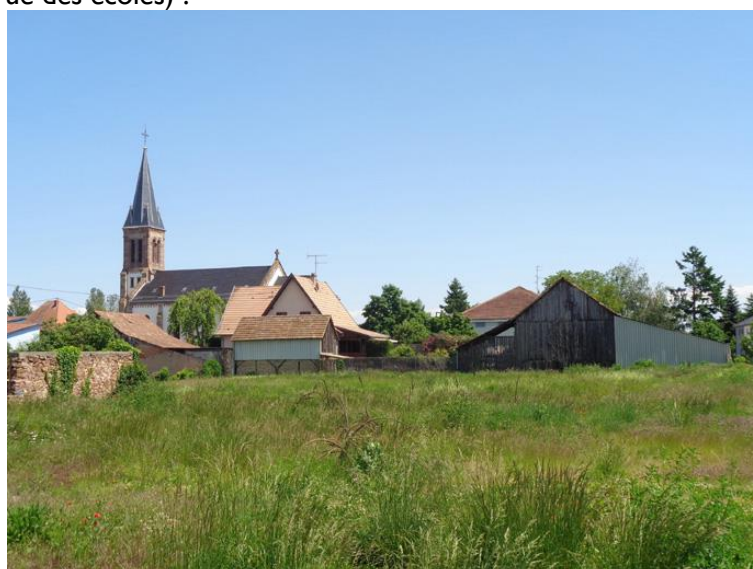
Exemple du potentiel de densification accessible après démolitions successives des bâtiments anciens bordant une rue (rue des écoles) :

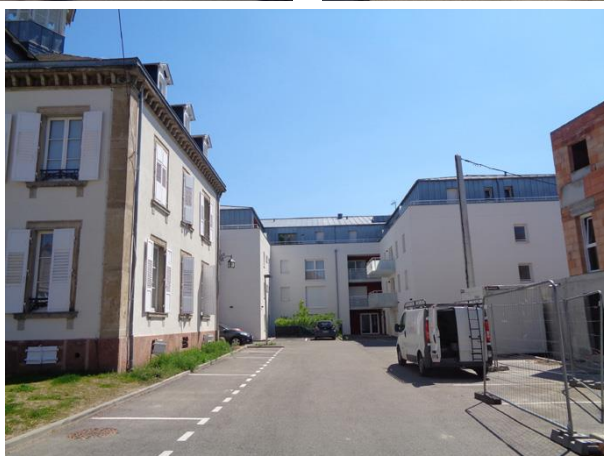
Les caractéristiques architecturales des opérations récentes et denses de logements collectifs, en bordure de la Grand Rue, permettent ainsi une insertion paysagère opportune.

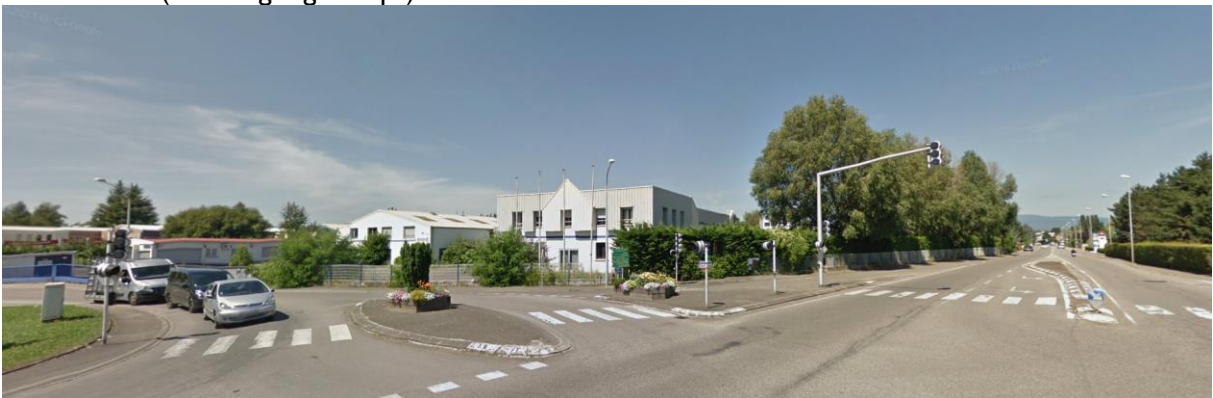
Vue en 2016 (source google maps) :

L'aménagement, à la fin des années 2010, d'une placette commerciale à l'angle de la rue de Mulhouse et de la route de Neuf-Brisach a :

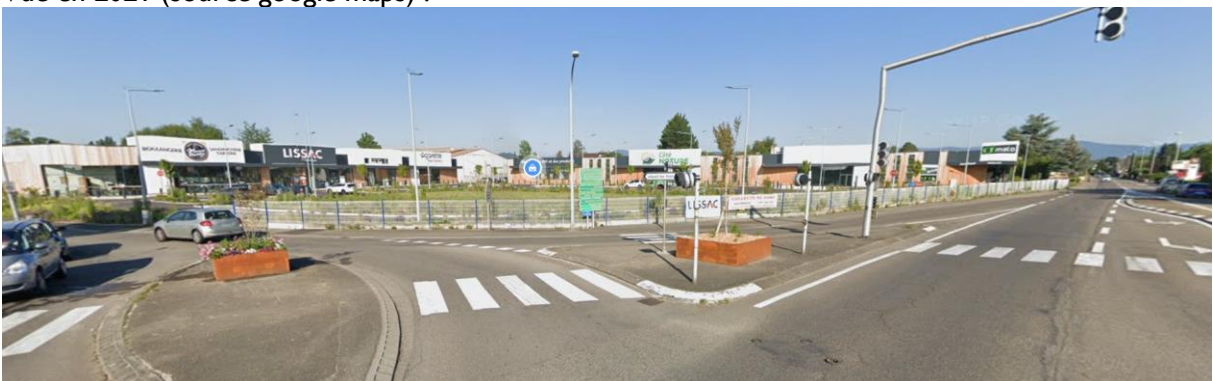
Vue en 2021 (source google maps) :

Le taux de végétalisation y est important (on remarque notamment les façades végétalisées), et les parkings présentent l'avantage d'être mutualisés et d'emprise raisonnable.

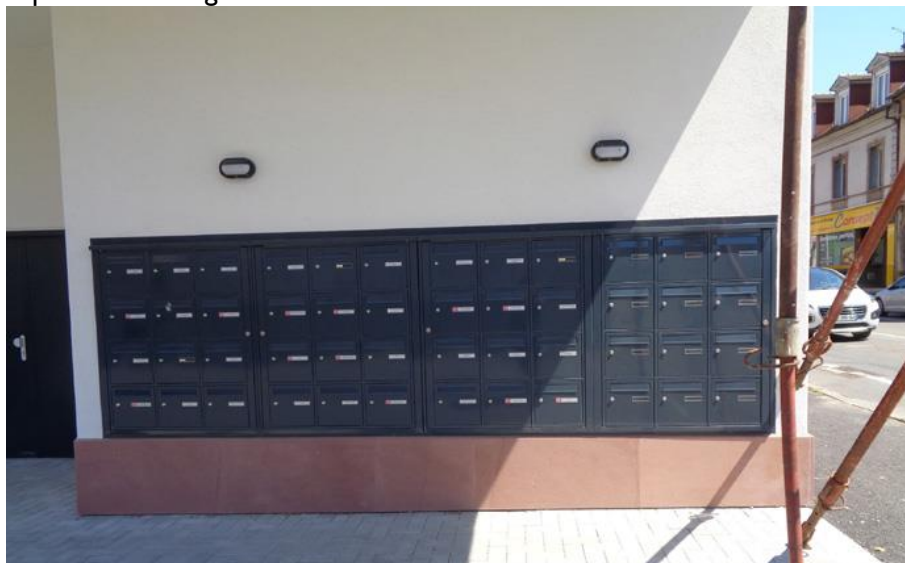
Près d'une cinquantaine de logements neufs au 45 Grand Rue :

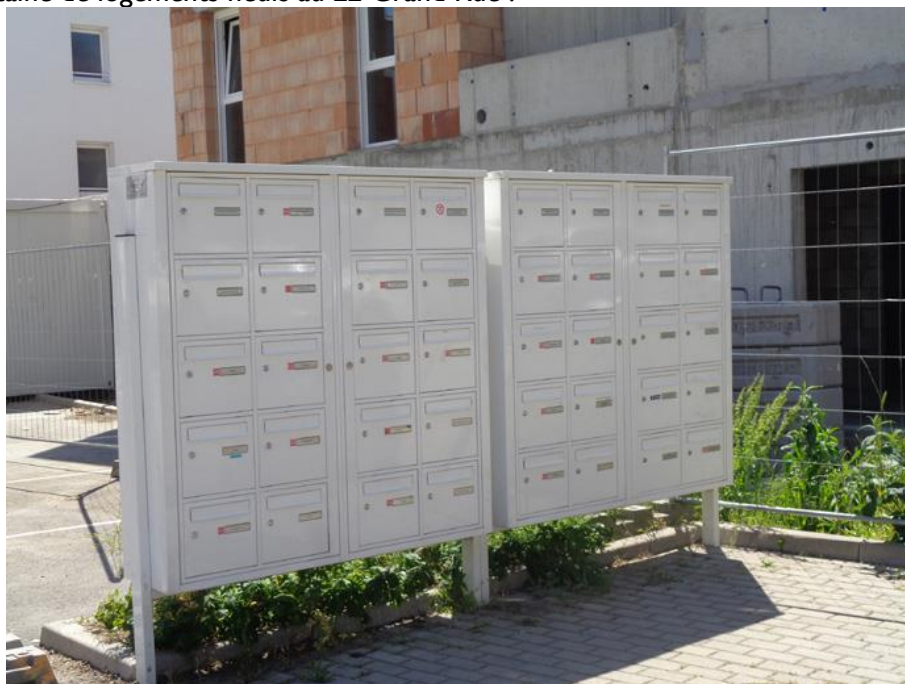
Une quarantaine de logements neufs au 22 Grand Rue :

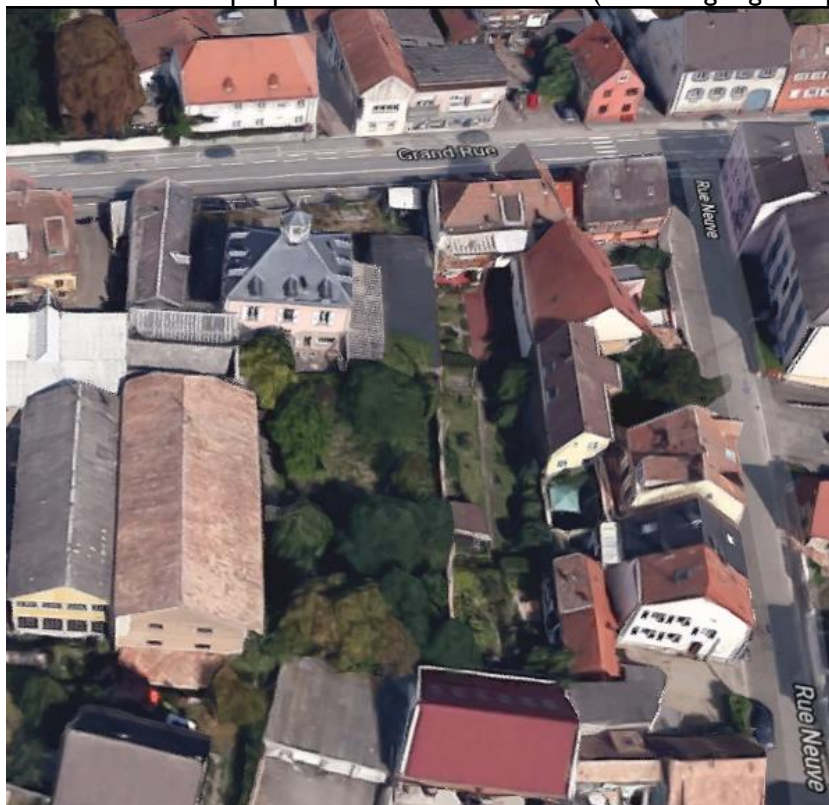
L'ancienne emprise arborée sur la propriété du n°24 Grand Rue (source : google maps) :

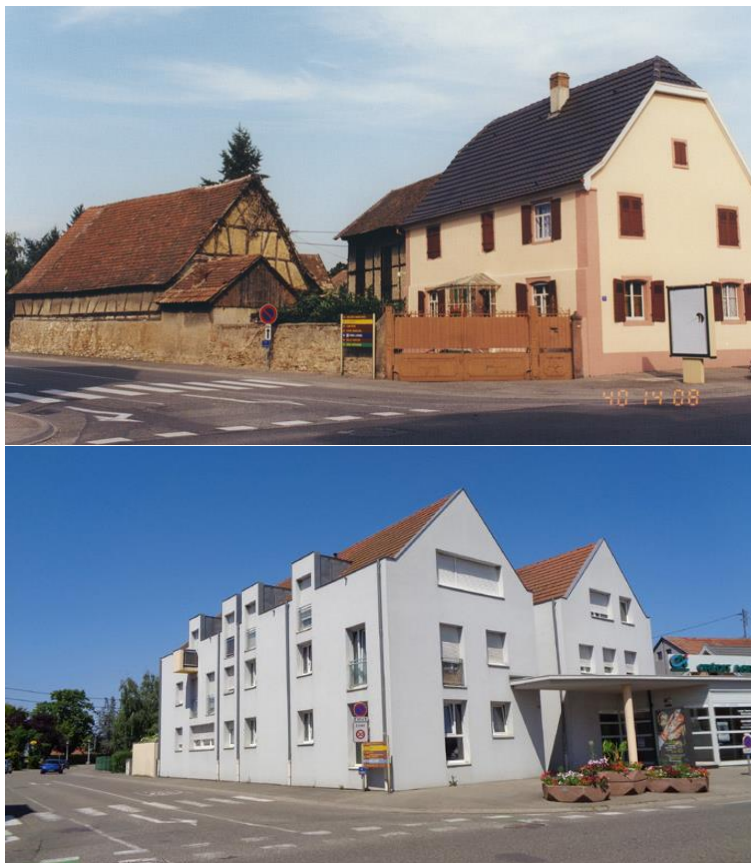
Reconstruction au 31 Grand Rue au début des années 2000 :
